Nieder- und Mittelspannungsanlagen durch Infrarot-Thermografie richtig untersuchen

S. Krüll; Tabarz/Thür.

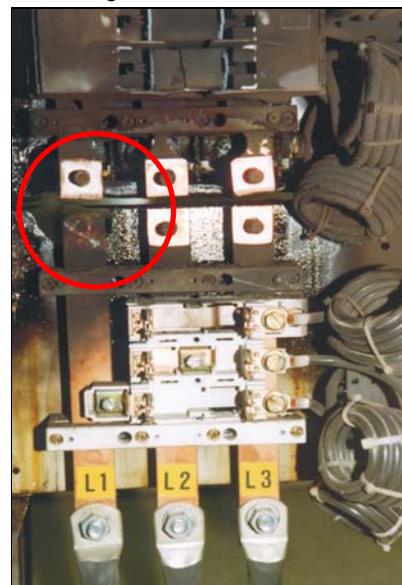
Bild 1 Zu solch einem Brand muss es nicht erst kommen

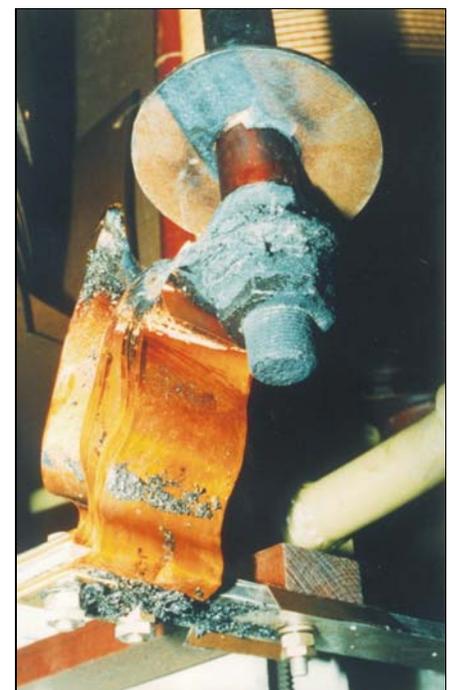
Das Bild 6 zeigt eine derartige Verbindung im geöffneten Zustand eines Transformators, allerdings an einem 110/10kV Trafo (gehört nicht zum IR-Bild 5). Die Schraubverbindung hat sich gelöst und ist sehr stark in Mitteleidenschaft gezogen worden. Ein Kupferband der Dehnungslasche ist schon weggebrannt. Dies hätte zum Ausfall oder zur Zerstörung des Transformators ohne Vorwarnung geführt. Auch diesen Schaden hat eine IR- Messung noch rechtzeitig aufgedeckt, bevor ein unerwarteter Trafoausfall weitere Kosten nach sich gezogen hätte. Sofort im Anschluss an die Messung hat der Prüfer dem Betreiber des Transformators eine Untersuchung des Trafoöles durch eine Öl- Gas- Analyse empfohlen, um weitere Sicherheit bei der Schadensanalyse zu erhalten und die aufwendige Trafoöffnung nicht umsonst durchzuführen. Die rechtzeitige Instandsetzung nach Befund konnte nach Angaben des Betreibers einen Schaden von 0,5- 0,7 Mio. EURO am Großtrafo verhindern.

Bild 6 Schaden an einem 110/10 kV Transformator durch Überhitzung

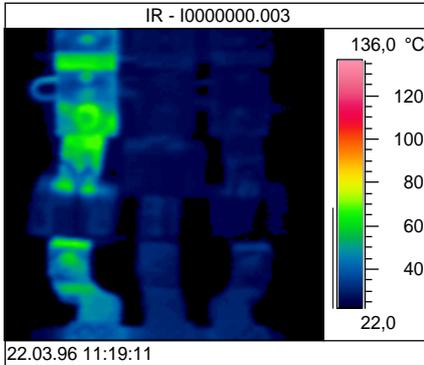
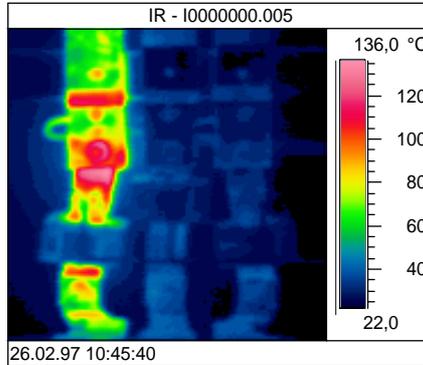
Leiter		:	L1	L2	L3
Nennlast	(A)	:	1.000	1.000	1.000
Belastung während der Messung	(A)	:	500	500	500
Belastung in Prozent	(%)	:	50	50	50
maximale Objekttemperatur	(°C)	:	136	35	35
gemessene Übertemperatur	(ΔT in K)	:	101	-	-
Temperatur bei Nennlast	(°C) ca.	:	300	-	-
Fehlergruppe	(1 - 4)	:	4	-	-

Bild 3 Temperaturanstieg einer Schienenverbindung innerhalb eines Jahres
a) maximale Temperatur 68°C im März 1996

b) maximale Temperatur 136°C im Februar 1997

Die in den Bildern 3 und 4 gezeigte Fehlerstelle konnte aus betrieblichen Gründen nicht gleich beseitigt werden. So hatte der Prüfer diese Fehlerstelle ein Jahr später nach erneuter turnusmäßiger Kontrolle der gesamten elektrischen Anlage wieder lokalisiert. Nach einem Jahr stieg die Temperatur bei gleichbleibender Belastung auf über das Doppelte (Bild 3).

Während der Reparatur zeigte sich, dass an den Kontaktflächen der beiden Metalle eine Verfärbung sowie eine voranschreitende Oxidation zu verzeichnen waren. Um den Schaden dauerhaft zu beseitigen, wurden AlCu- Scheiben zwischen die beiden, unterschiedlichen Metalle gelegt, um die in ihrer Spannungsreihe im Periodensystem weit auseinander liegenden Metalle fachgerecht miteinander ver-

binden zu können. Derartige Spannungsunterschiede führen besonders unter Feuchtigkeitseinwirkungen zu einem galvanischen Element, bei dem der Schaden schon vorprogrammiert ist.

Wie schon anfangs erwähnt, sollte man vermeiden, unterschiedliche Metalle miteinander verbinden zu wollen (die in ihrer Spannungsreihe im Periodensystem weit auseinander liegen, siehe Bild 3). Jeder hat im Chemieunterricht schon einmal etwas von dem galvanischen Element gehört, bei dem bei Berührung und Feuchtigkeit eine Zersetzung des unedleren Metalles im Laufe der Jahre zu verzeichnen ist. Sollte die Verbindung unterschiedlicher Metalle nicht zu umgehen sein, so sind bei einer Aluminium- Kupfer- Verbindung AlCu-Scheiben einzusetzen.

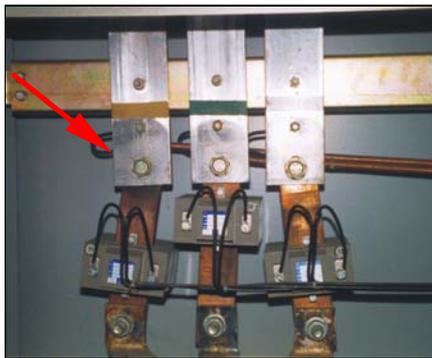
Bild 4 Originalfoto der im Infrarotbild dargestellten Schwachstelle aus dem Jahre 1997. An dem Aluminium, dem Kupfer oder auch den Schrauben ist keine Erwärmung zu erkennen.

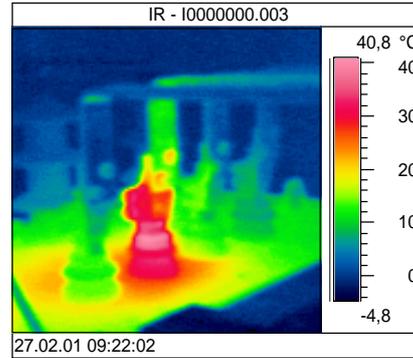
Im IR- Bild 5 ist eine thermische Schwachstelle eines 20/0,4kV Trafo's zu erkennen. Eine Trafodurchführung weist eine ca. 30°C höhere Temperatur als die anderen 0,4kV Trafokerzen auf. Hier bestand auf Grund des IR- Bildes die Vermutung, dass es sich um eine Fehlerstelle im Inneren des Transformators handelt. Die heiße Stelle war an der Verbindung der Trafodurchführung im Ölbad zu vermuten. Der Transformator muss zur Behebung des Schadens außer Betrieb genommen und geöffnet werden. Nur Fachleute erkennen auf Grund des IR- Bildes und langjähriger Erfahrung die Erwärmungsursache im Inneren des Trafo's und können somit richtige Instandsetzungsmaßnahmen empfehlen.

Bild 5 Thermische Schwachstelle im Transformatorinneren an einem 20/0,4kV Transformator. Bereits das IR- Bild zeigt eine eindeutige Ursache der Erwärmung, welches durch eine Öl- Gas- Analyse nochmals bestätigt wurde.

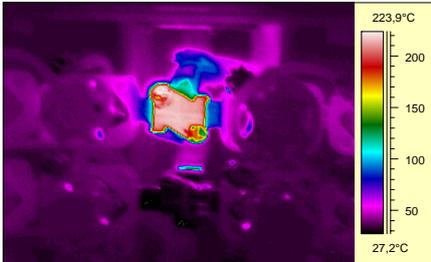
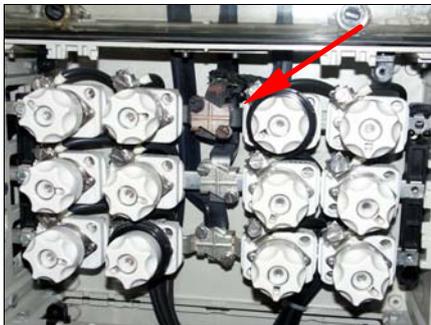
Bild 7 Klemmleistenanschluss

Bei den Fehlerstellen in den Bildern 7 und 8 handelt es sich um Sicherungselemente, in denen das Schadensbild schon weit fortgeschritten ist und die Anlagen kurz vor dem Ausfall oder einem Brand stehen. Das Bild 7 zeigt einen Sicherungskasten, in dem sich Schraubsicherungen befinden. Der obere Klemmleistenanschluss ist durch die hohen Temperaturen stark oxidiert und die Kabelisolierung verbrannt. Hier haben sich vermutlich die Schraubverbindungen gelöst.

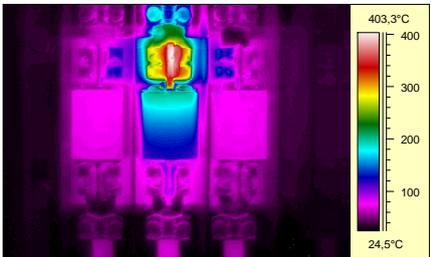
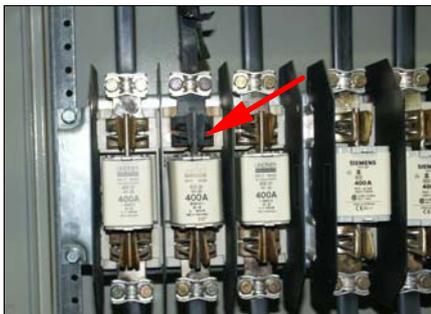
Bild 8 NH - Sicherung

Im Bild 8 ist der Federkontakt der NH-Sicherung im Laufe der Zeit so stark ermüdet, dass die Klemmkraft nicht mehr ausreicht um die elektrische Leistung zu übertragen. Der Übergangswiderstand steigt so sehr an, dass es bis zum Glühen der Anlagenteile kommen kann. Bei dieser Sicherung sind es schon über 400°C. Durch die starke Erwärmung lässt die Federkraft der Sicherungsklemmung immer mehr nach, der Übergangswiderstand wird größer und die Anlage fällt im ungünstigsten Fall aus.

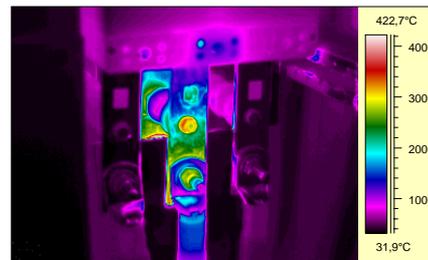
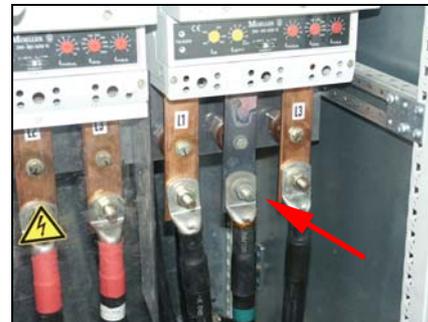
Bild 9 Leistungsschalteranschluss

Am unteren Anschluss des Leistungsschalters (Bild 9) hätte schon eine Sichtkontrolle den Fehler aufgespürt. Aber werden regelmäßig alle elektrischen Anlagen einer Sichtkontrolle unterzogen? Oft ist es in den Schalt-schränken dunkel. Es gibt sehr viele elektrische Anlagen und für derartige Begehungen bleibt keine Zeit. Die Elektroabteilungen sind unterbesetzt, und man ist kaum in der Lage die ständig anstehenden Arbeiten und Reparaturen zu bewältigen, um die Produktion am Laufen zu halten. Kein Einzelfall- und oft leider die Regel in Produktionsbetrieben. Um so wichtiger sind die regelmäßigen Kontrollen der Elektroanlagen durch IR- Untersuchungen.

Am unteren Anschluss vom Leiter L2 des Leistungsschalters im Bild 9 ist das Kupfer schon stark verfärbt. Dauerlauf eines Kompressors hat den Schraubanschluss auf eine Temperatur von fast 423°C ansteigen lassen, obwohl er bei der Montage mittels Drehmomentenschlüssel angezogen wurde. Die Ursache der starken Erwärmung kurz nach der Inbetriebnahme ist banal: Weil die Bohrungen in den Kabelschuhen zu klein waren, hat man diese bei der Montage aufgebohrt. Da Kupfer beim Bohren stark "schmiert", kommt es an der Austrittsstelle des Bohrers zu einer Gratbildung. Dieser Grat wurde nicht gewissenhaft entfernt. So fließt der Strom an diesem Leistungsschalter trotz fest angezogener Verschraubungen nur über den kleinen Querschnitt der Gratfläche.

Diese kleine Querschnittsfläche des Grates führt bei hohem Stromfluss zu einer sehr starken Erwärmung. Wahrscheinlich wird es zum Wegschmelzen oder einer starken Verformung des Grates gekommen sein. Auf einmal ist nun die Schraube locker, obwohl diese bei der Montage fest angezogen war. Ist die Temperatur an den Bauteilen so weit angestiegen, wie man es hier sieht, muss man das ganze Bauteil auswechseln, da eine starke Oxidschicht den Übergangswiderstand deutlich erhöht - auch im Inneren des Leistungsschalters. Ein weiteres Betreiben des Leistungsschalters wäre sehr riskant und der nächste Ausfall sicher.

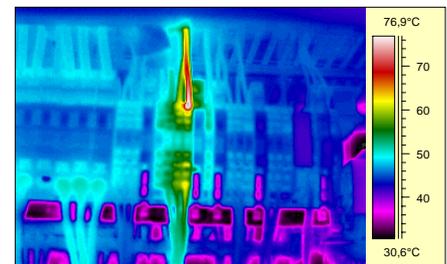
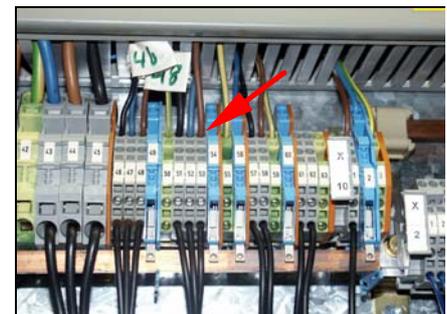
Bild 10 Kabel auf Klemmleiste

Oft sind es nur Kleinigkeiten, die zum Ausfall der Anlagen oder einem Brand führen. Der im Bild 10 dargestellte heiße Kabelanschluss an der Klemmleiste wäre bei einer Sichtkontrolle nicht aufgefallen, da sich die Kunststoffummantelung noch nicht verfärbt hat. Die Ursache war eine lose Schraubverbindung, welche die Temperatur auf fast 80°C ansteigen ließ. Da solche Fehlerstellen nicht mit dem bloßen Auge sichtbar sind, lassen sich derartige Erwärmungen nur mit der Thermografiemessung lokalisieren. Eines der größten Vorteile dieser Messung ist, dass man die Fehlerstellen im Anfangsstadium der Erwärmung entdeckt und eine Beseitigung der fehlerhaften Verbindung meist ohne großen Zeitaufwand möglich ist. Bei diesen kleinen Kabelquerschnitten zeigt es sich auch, wie wichtig es ist, Kamertechniken mit einer hohen Anzahl von Bildpunkten zu verwenden. Die anfangs erwähnten Billig- Kameras können solche Erwärmungen an Kabeln geringen Querschnitts nicht erfassen, oder sie messen zu niedrige Temperaturen. Wie schnell sich dann die Fehlerstellen erwärmen können, zeigt Bild 3.

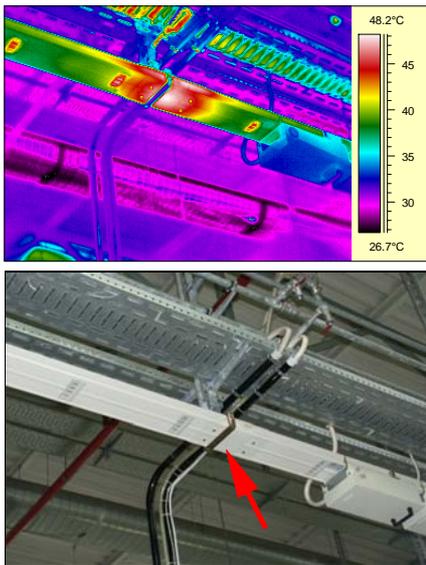
Bild 11 zeigt ein fehlerhaftes BD-System. Solche Stromschienensysteme sind in Betrieben häufig anzutreffen, weil sie eine variable Stromzuführung für Maschinen gewährleisten. Da diese Systeme jedoch in 3 - 4m Höhe angebracht werden und oft über Maschinen verlaufen, sind sie sehr schwer zugänglich. In diesem Fall ist eine turnusmäßige Überprüfung mittels IR-Kamera ebenfalls sehr anzuraten, um die Fehlerstellen nicht erst beim Brand oder dem Ausfall des BD- Systems zu entdecken. Auch eine Sichtkontrolle ist hier nur bedingt möglich. Die BD-Systeme erfordern ebenfalls hochwertige IR- Kamerasysteme mit Wechselobjektiven, um diese fachgerecht untersuchen zu können.

Bild 11 defektes BD- System

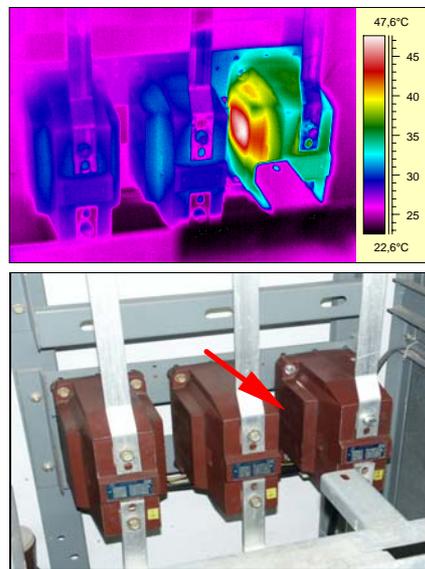
Einen Fehler im Inneren eines 20kV Stromwandlers zeigt das IR- Bild 12. Bedingt durch die Innenraumanlage war hier sehr wenig Platz vorhanden und die

Aufnahme musste mit einem 40° Weitwinkelobjektiv gespeichert werden. Da die Thermografie an Elektroanlagen oft eine vergleichende Messung ist, muss man häufig alle 3 Leiter temperaturmäßig erfassen, um die Schwachstelle richtig beurteilen zu können. Die gemessene Temperatur von 47,6°C ist normalerweise nicht kritisch. Doch bei diesem rechten Wandler ist trotzdem ein schneller Austausch anzuraten, da ein Vergleich der drei Leiter deutlich die starke Temperaturerhöhung des Wandlers am Leiter L3 im Bild 12 erkennen lässt. Diese Fehlerstelle wäre weder durch eine Sichtkontrolle noch durch ein Nachziehen der Schraubverbindungen im stromlosen Zustand zu erkennen gewesen. Durch die in Gießharz ausgeführte Stromwandlerart, besteht hier die große Gefahr, dass er irgendwann explodieren wird.

Bild 12 defekter 20 kV Wandler

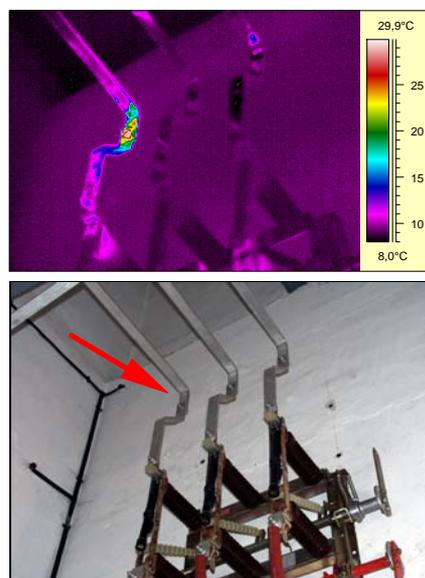
Bild 13 10kV Schraubverbindung

Bei dem nächsten Beispiel im Bild 13 handelt es sich um eine 10kV Schraubverbindung zwischen dem Abgangstrenner und der Sammelschiene. Derartige thermische Fehler an Schraubverbindungen sind sehr häufig.
