Infrarot- Thermografie

ein vielseitiges Instrument zur Qualitätsoptimierung

S. Krüll; Tabarz/Thür.

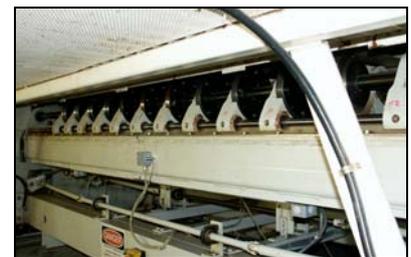
Bild 1

Bei der Maschine im **Bild 1** in der Papierindustrie kam es von oben durch das darüber laufende heiße Papier zu einem Wärmeeintrag in den ca. 3m breiten Werkzeugträger. Ein Verzug des Werkzeugträgers mit den darauf positionierten Schneidmessern war die Folge. Da das Papier produktionsbedingt eine hohe Temperatur besitzt, konnte dieser Wärmeeintrag nicht vermieden werden. Die IR- Bilder bestätigten die Vermutung der Verzugerscheinungen durch Tempe-

trägers ein spezielles Heizelement angebracht wurde. Ein Temperaturfühler misst jetzt die Temperatur im oberen Bereich des Werkzeugträgers und ein Regelkreis führt die Temperatur des Heizelementes nach. Somit besitzt der Stahlbalken eine gleichmäßige Temperatur auf der Ober- und Unterseite. Einer unterschiedlichen Ausdehnung konnte somit wirkungsvoll entgegengewirkt werden.

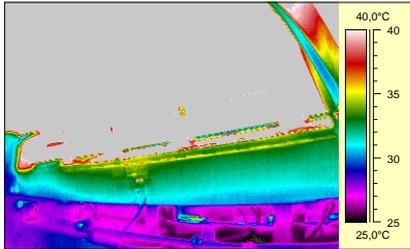
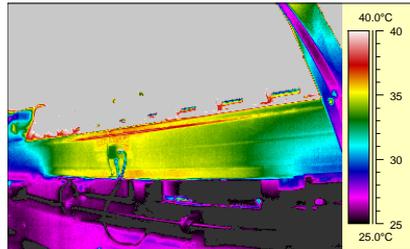
keit von der Zeit dargestellt und verfolgt werden. Um die Temperaturen des Werkzeugträgers besser darstellen zu können, wurde der Temperaturbereich in den IR-Bildern (**Bild 2 und Bild 3**) von 25,0°C bis 40,0°C begrenzt. Alle Temperaturen über 40,0°C werden somit grau dargestellt. Den Verzugerscheinungen wurde entgegengewirkt, indem auf der Unterseite des Werkzeug-

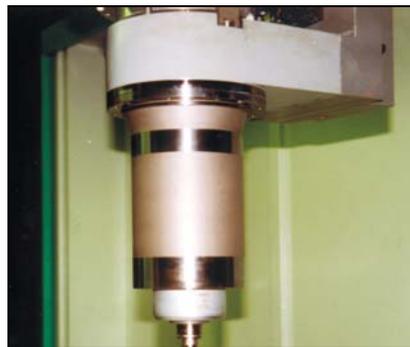
Bild 4

Besonders in der Werkzeugmaschinenindustrie werden sehr hohe Genauigkeiten an die zu produzierenden Maschinen gestellt. Auch hier können ungünstige Temperaturverhältnisse die **Genauigkeitsanforderungen der Maschinen in der späteren Fertigung negativ beeinflussen**. An der Motorspindel im **Bild 4** gab es während des Fräsens Probleme mit der Fertigungsgenauigkeit. Es war unklar, woher die Pro-

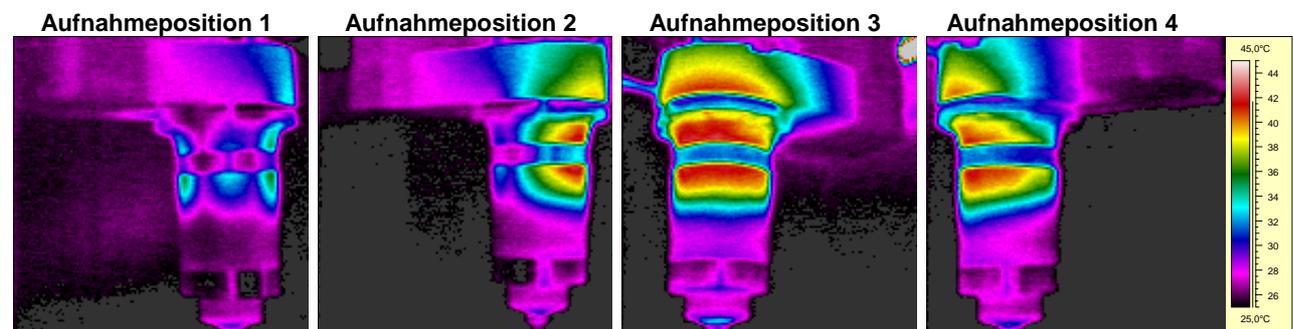
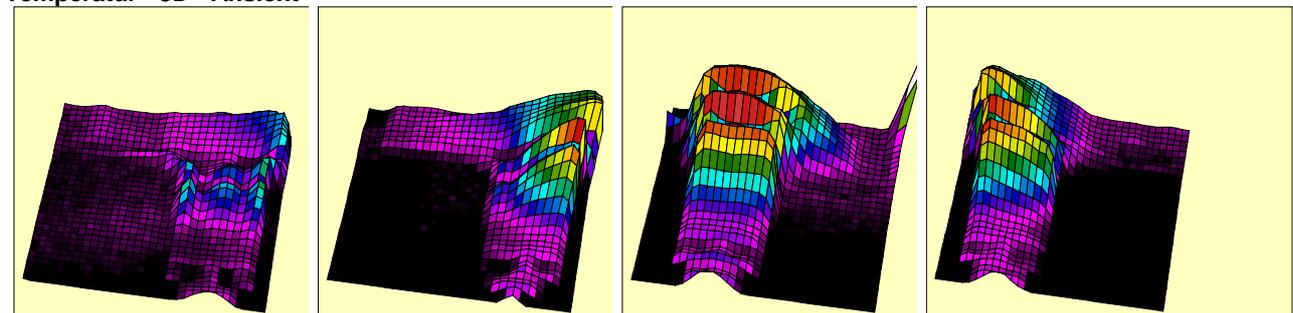
Bilder 5 bis 12

der Spindel darlegen. Um die Temperaturerfassung der gesamten Spindeloberfläche zu garantieren, erfolgten 90° versetzt, die IR-Messungen von 4 Aufnahmepositionen (**Bilder 5-12**). In gleichmäßigen Zeitabständen wurden die IR-Bilder gespeichert. Die so entstandenen Wärmebilder, ergänzt durch die 3D-Darstellung, lassen die Ursache der Fertigungsungenauigkeit erkennen.

Die zur Kühlung der Motor-
spindel erforderlichen Kühl-
kanäle waren konstruktiv
ungünstig angebracht. Den
Kühlmittelzufluss und -Ablauf,
auf einer Seite der Spindel
anzuordnen bringt thermische
Probleme. Somit erfolgte eine
besonders starke Abkühlung
auf dieser Seite, während die
andere Seite durch den
innenliegenden Motor stärker
erwärmt wurde. Dadurch kam
es infolge der größeren
Längenausdehnung zu einem
„Verbiegen“ der Spindel
während der Produktion, was
zu einer Beeinträchtigung der
Genauigkeiten führte.
Um diesen Sachverhalt
besser darstellen zu können,
wurde durch die Spindel eine

Zeit zeigt sich die Erwärmung
aber auch der Temperatur-
einbruch im Bereich der
beiden Kühlkanäle immer
deutlicher. Nach 80 Minuten
Dauerlauf hat die Temperatur-
abweichung ihren größten
Wert angenommen (rote Linie
in der Grafik 1). Ein Verzug
der Spindel ist somit sicher.
Nach der IR- Messung wurde
eine konstruktive Verände-
rung der Spindel dahingehend
vorgenommen, dass der Ein-
und Auslauf der Kühlflüssig-
keit sich gegenüber sitzen.
Einer unterschiedlichen Län-
genausdehnung durch Tem-
peratureinflüsse konnte man
somit entgegenwirken.

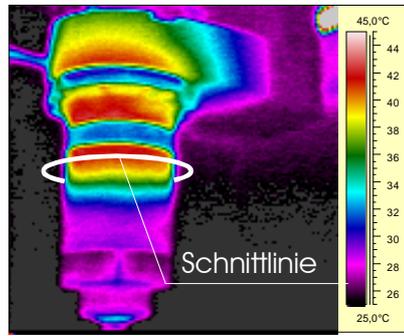
Bild 13

Schnittlinie gelegt (Bild 13). In
diesem Schnitt sind 80
Temperaturwerte aus den
Wärmebildern entnommen
und nachfolgend grafisch
dargestellt.
Im kalten Zustand besitzt die
Motorspindel auf dem ges-
amten Umfang die gleichen
Temperaturen (blaue Linie in
Grafik 1). Mit fortschreitender

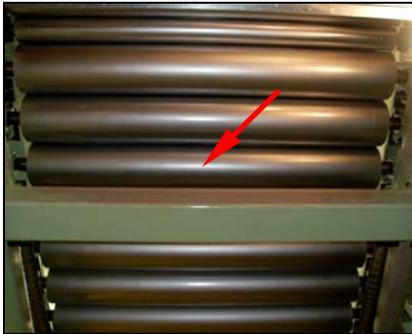
Bild 14

Die nebenstehende **Grafik 2** verdeutlicht dies. Um die Grafik zu erzeugen, wurde im unteren IR- Bild (**Bild 15**) eine Linie eingezeichnet und die Temperatur über diese eingebrachte weiße Linie bestimmt. Zwischen 127,6°C und 139,7°C bewegen sich die Oberflächentemperaturen der mit dem Pfeil gekennzeichneten

neten Kalandervalze (**Bild 14**). Obwohl die Kalandervalze die den Produktionsanforderungen vorgeschriebene Temperatur aufwies, bewirkten jedoch die Temperaturdifferenzen ΔT von 12,1 K die

Qualitätsminderung an der herzustellenden Folie. Das selbe negative Qualitätsmuster wie die Temperaturen dieser Kalandervalze zeigte sich am fertigen Folienprodukt.

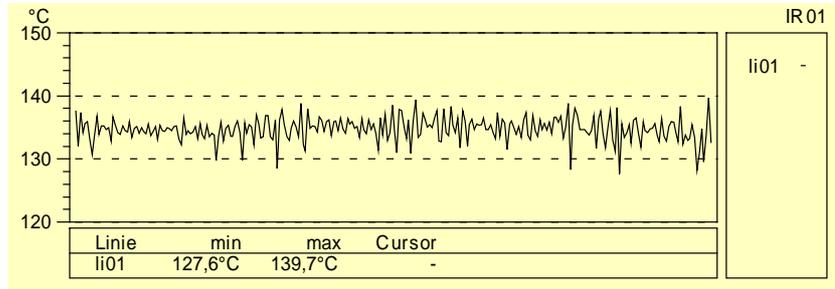
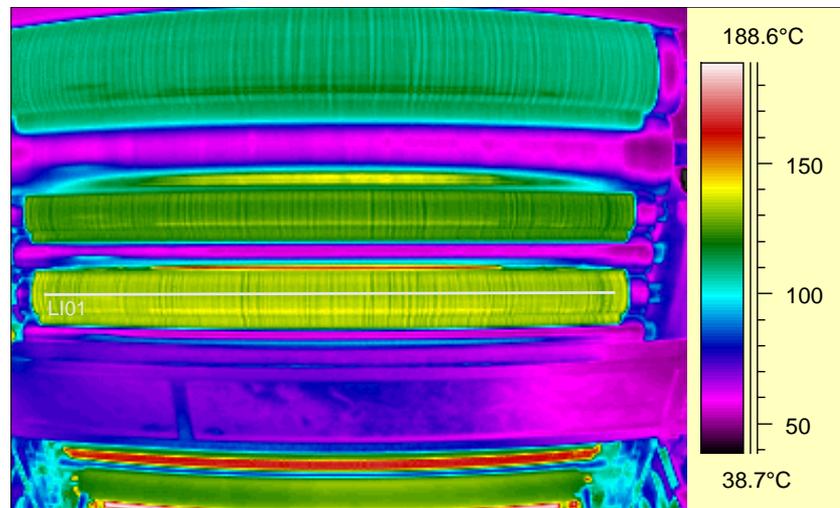
der Oberfläche über die gesamte Rollenbreite gepumpt. Dadurch, dass durch die Kunststofffolie ein relativ schneller Abtransport der Wärme erfolgte, führte die Spiralform der Ölheizung zu einem ständigen Abkühlen der nicht vom Öl durchflossenen Bereiche.

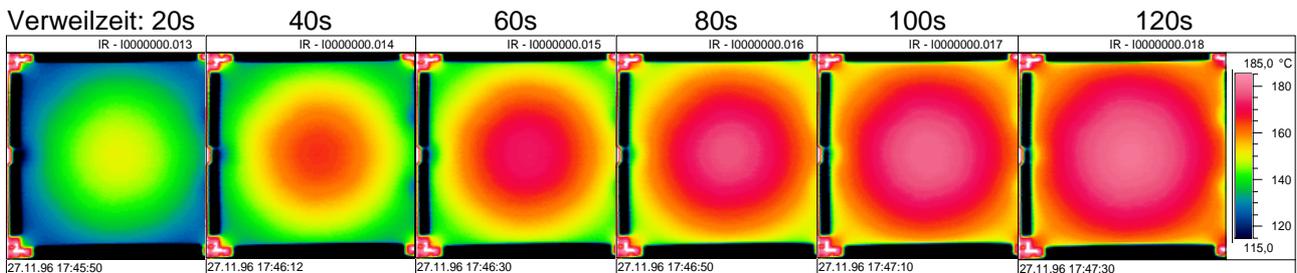
Bilder 17-21

gen Glasplatten. Die IR-Aufnahmen haben ergeben, dass die Normalglasplatten sich durchbiegen. Um die Glasplatten nicht zu zerkratzen, liegen diese nicht direkt auf den Heizplatten auf. Ein Zentriersystem bewirkt, dass jede Glasplatte ca. 0,1mm über der eigentlichen Heizplatte liegt. Zur Berührung kommt es nur, wenn sich die Glasplatten durchbiegen und dies ist bei den Normalglasplatten der Fall (**Bilder 17-21**), was vorher nicht vermutet wurde. Der direkte Kontakt führt somit zu einer größeren Temperatur im mittleren Bereich der Glasplatten, welches die IR-Bilder sehr deutlich erkennen lassen. Quarzgläser besitzen dagegen ein besseres Temperaturverhalten (**Bilder 22-27**), da diese sich nicht durchbiegen.

(Durchbiegung des Glases in der Mitte wird im IR- Bild sichtbar)

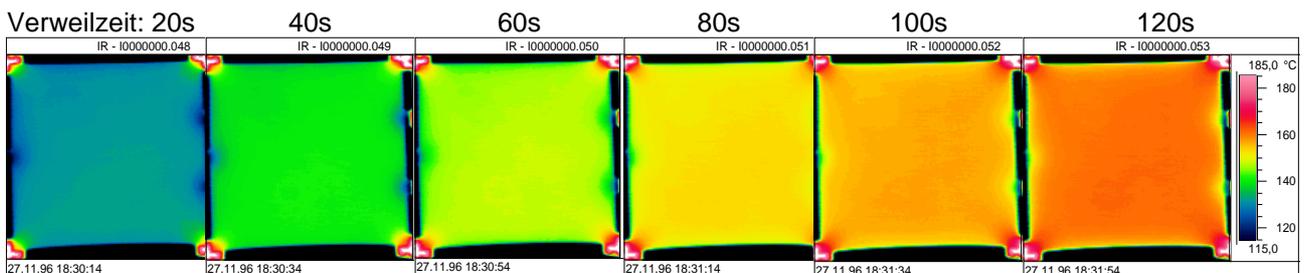
Bilder 22-27

(keine Durchbiegung daher gleichmäßigere Temperaturen)

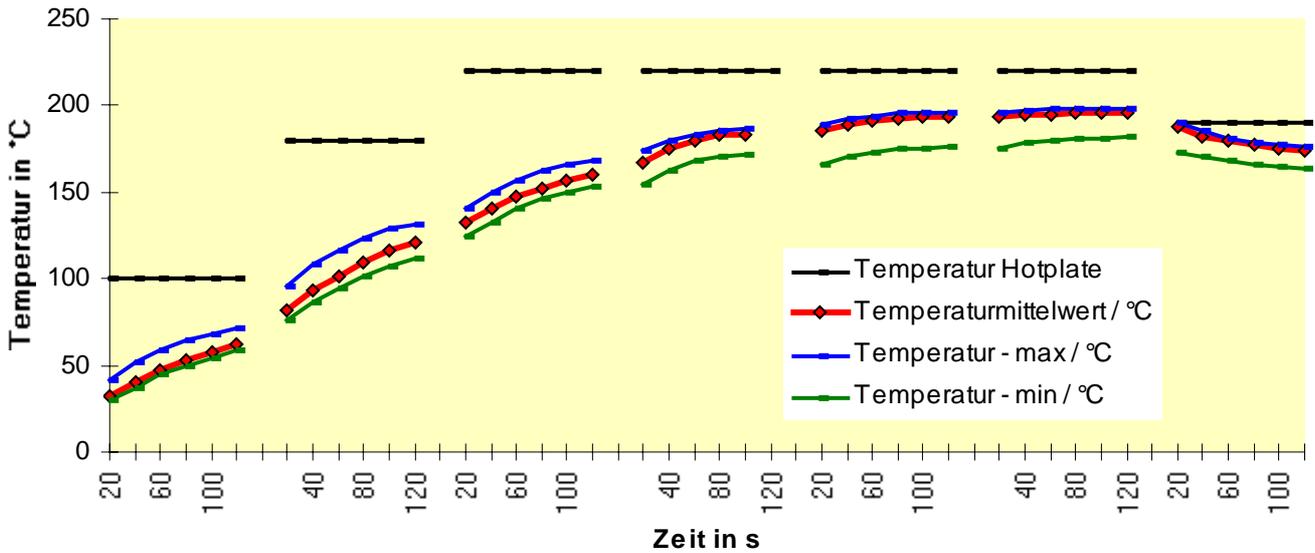
Grafik 3

Die **Grafik 3** zeigt die Temperaturen der einzelnen Gläser in Abhängigkeit von der Zeit für jede der 7 Heizpatten. Die eingestellten Temperaturen der Heizplatten, hervorgehoben durch die schwarzen Linien in der Gra-

fik (Temperatur Hotplate), sollte erreicht werden. Die Grafik verdeutlicht allerdings anschaulich, dass die Temperaturen der einzelnen Glasplatten nicht annähernd die Solltemperaturen erreichen (rote Linie - Tempera-

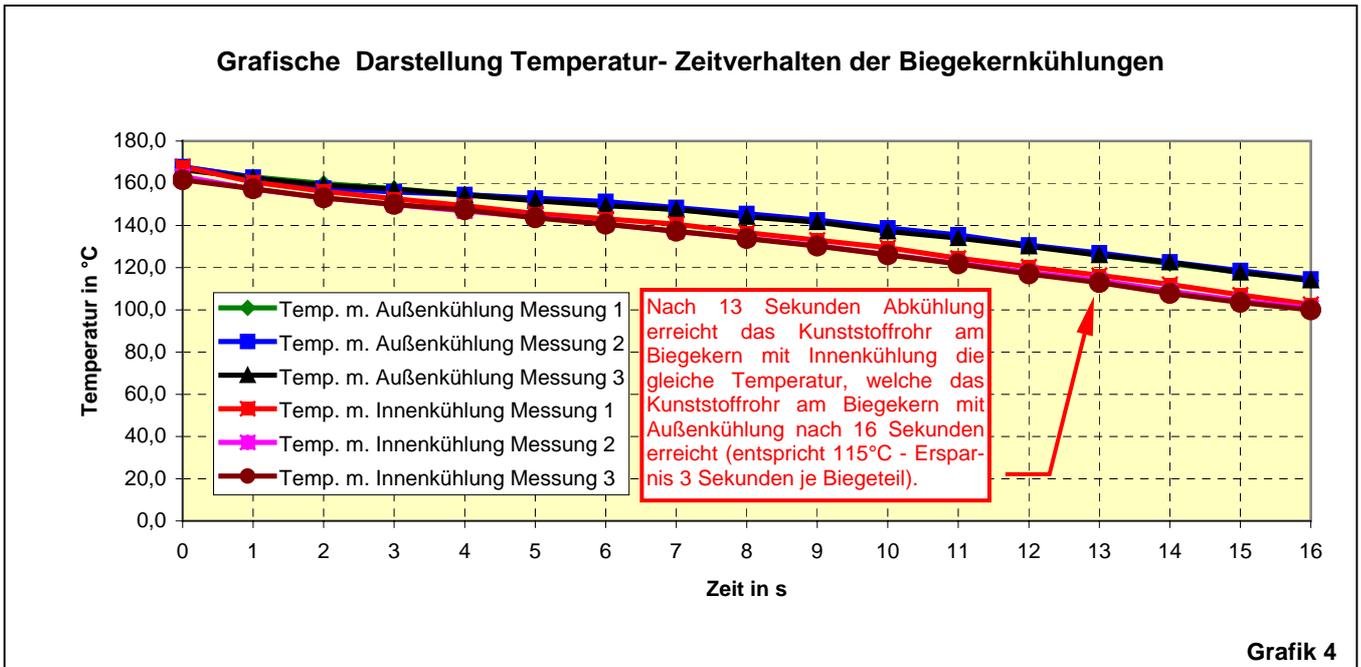
gekernen zur effektiven Kühlung des Kunststoffrohres. In der **Grafik 4** wurde eine Innenkühlung mit einer Außenkühlung der Biegekern mit jeweils 3 Messreihen verglichen. Die grafische Auswertung zeigt deutlich die schnellere Abkühlung der Rohre mit Biegekerninnenkühlung. Nach 13 Sekunden

ist hier bereits die Temperatur erreicht, welche mit Biegekernaußenkühlung erst nach 16 Sekunden erreicht wird. Dies entspricht einer Einsparung pro Teil von 3 Sekunden. Durch die schnellere Abkühlung können somit in einer 8 Stunden- Schicht 254 Teile mehr gebogen werden.

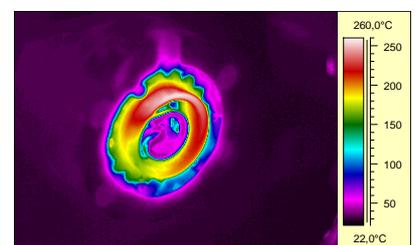
Bild 30

erwärmt das schwarze Zahnrad in 6 Sekunden auf 264°C. **Bild 30** zeigt das IR-Bild nach 6 Sekunden Erwärmung.

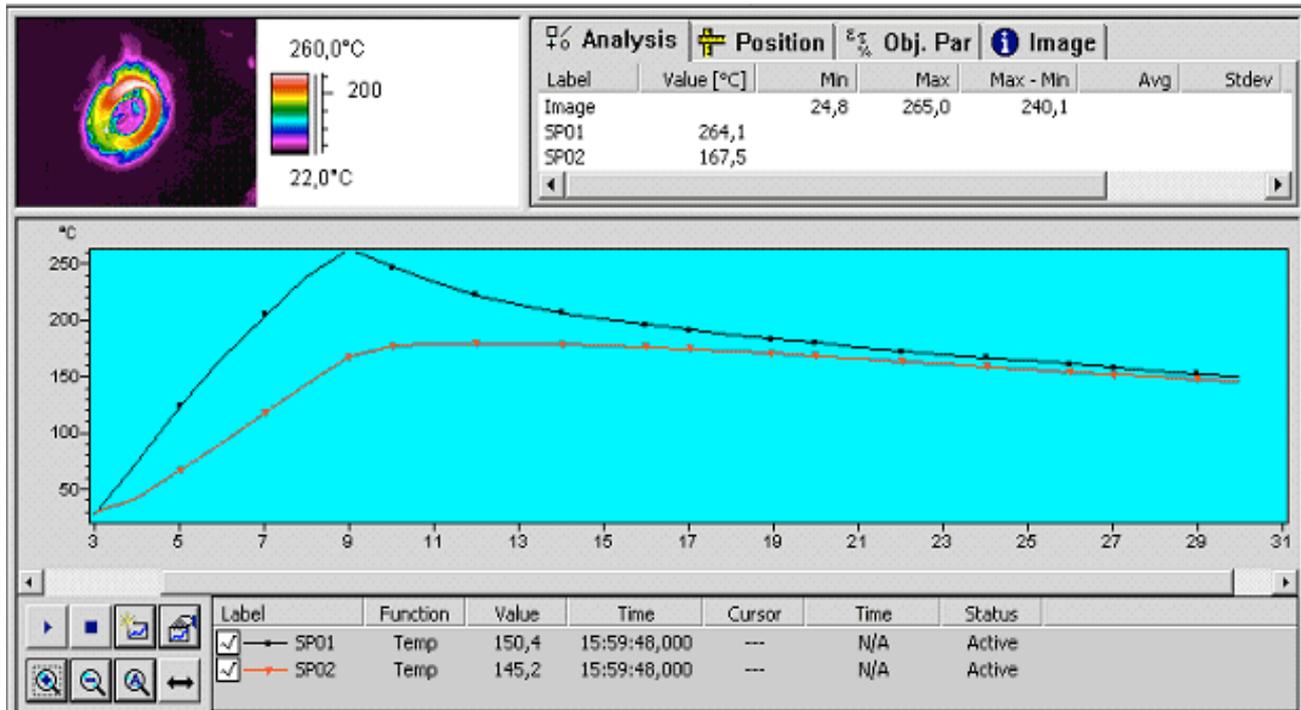
Grafik 5

miert, so dass je Sekunde 1 IR- Bild während der Erwärmung und Abkühlung des Rades gespeichert wurde. Mittels spezieller Software erfolgte danach die Auswertung der Messreihe. Die **Grafik 5** zeigt die grafische Auswertung der Messung. Da durch die Form der Induk-

tionsspule die Erwärmung nicht gleichmäßig am Umfang erfolgte, sind bei der Auswertung 2 Kurven dargestellt. Die schwarze Kurve stellt die höchste und die rote Kurve die kleinste Temperatur des Zahnrades in Abhängigkeit von der Zeit dar.

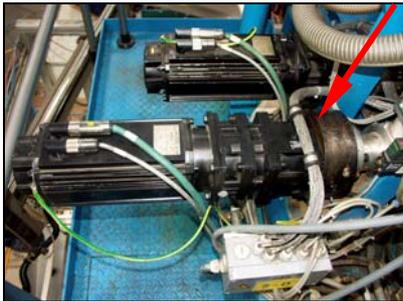
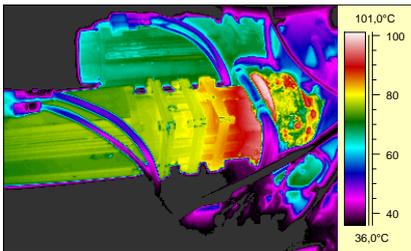
Das **Bild 31** zeigt einen Extruderantrieb einer sehr großen Spritzmaschine mit mehreren Extrudern. Im unteren **IR- Bild 32** kann man erkennen, dass sich zwischen Getriebe und Extruder eine sehr hohe Temperatur von über 100°C entwickelt hat. Da sich hier ein Drucklager befindet, ist mit großer Wahrscheinlichkeit dieses Drucklager defekt.

Nachdem ein neues Lager geliefert wurde, konnte kurzfristig mit geringem Zeitaufwand das Lager ausgetauscht werden. Das defekte und ausgewechselte Lager zeigt das **Bild 33**.

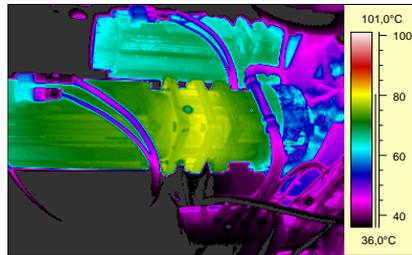
Bild 34

Nach der Reparatur und dem Austausch des Lagers wurde der Extruderantrieb erneut thermisch untersucht. Bei solchen großen Teilen muss sich jedoch erst ein Temperaturgleichgewicht eingestellt haben, um Aussagen zum Erfolg der Reparaturmaßnahme zu erhalten. Aus diesem Grund sind die IR-Messungen zur Kontrolle auch erst 24 Stunden nach dem Lageraustausch erfolgt. Das **Bild 34** zeigt die IR-Aufnahme nach der Reparatur. Deutlich lassen sich hier die thermischen Unterschiede zum **Bild 32** erkennen.

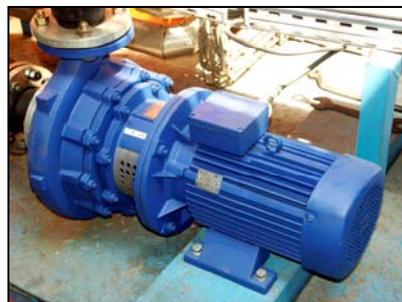
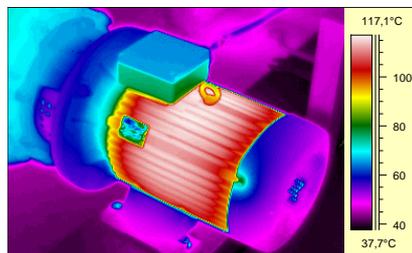
Ein weiteres Beispiel eines viel zu heißen Motors zeigen die **Bilder 35 und 36**. Der Antrieb einer Pumpe hat sich auf über 117°C erwärmt. Da die IR- Messungen generell nur die Oberflächentemperaturen erfassen, müssen die Temperaturen im Motorinneren bedeutend höher liegen.

Dieser Pumpenmotor steht kurz vor dem Durchbrennen. Entweder ist die Leistung des Elektromotors zu gering dimensioniert worden oder es erfolgte kein hydraulischer Abgleich des Systems. Bei dem Motor ist kein Lager defekt, sondern er ist einfach überlastet.
